## TRESCHOWSGATE TERRASSE D AS

## KOSTNADSRAPPORT

Fasader, balkonger, tak og div.

27. januar 2012

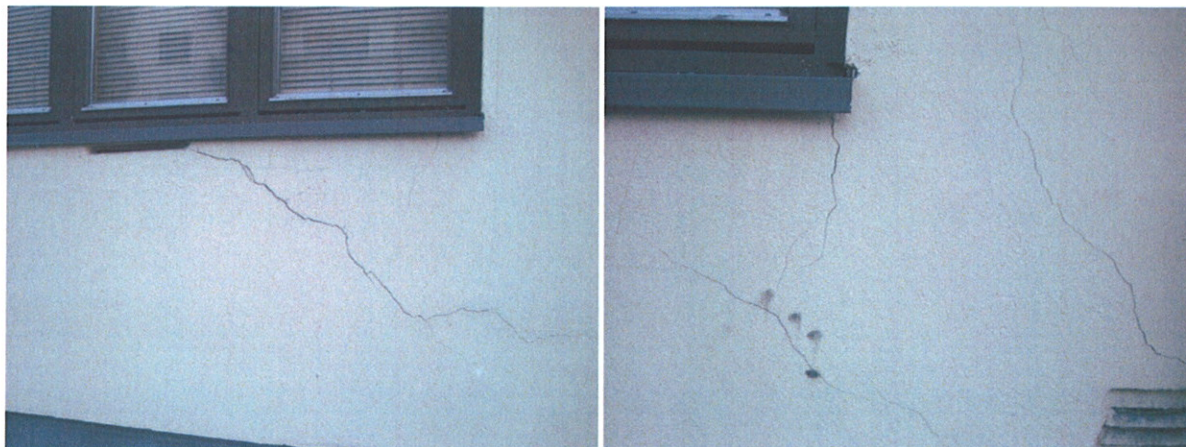
Eksisterende fasader har til dels store sprekker og riss, trolig som følge av bevegelser i grunnen. Flere av rissene viser tydelige indikasjoner på setningsskader.

*Typiske setningssprekker i fasade*

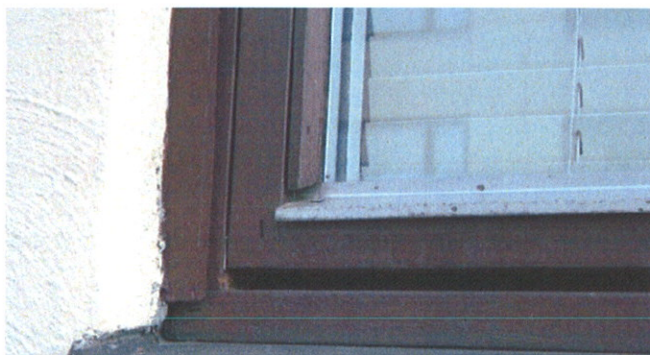
I tilstandsvurderingen fra 2005 opplyses det at ble gjennomført en felles vindusutskifting i 1986 hvor de fleste vinduene i boligselskapet ble byttet. Vinduene synes å være i relativt god stand, men er stedvis noe malingslitt. Ved en rehabilitering av fasadene, vil det være fornuftig å benytte anledningen til å påføre ny overflatebehandling av alle vinduer.

*Vindu fra 1986 med noe malingslitt overflate*

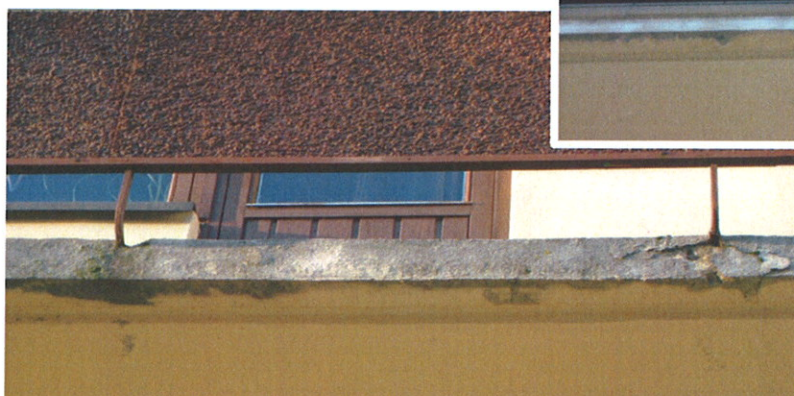
Eksisterende balkonger har en del synlige skader, spesielt rundt innfestingen av rekkverket, men også noen kantskader.

*Oppsprekking og avskalling av betong, trolig som følge av armeringskorrosjon.*

*Skader rundt innfesting av rekkverk*

Utbedring av betongskader ved mekanisk reparasjon har frem til i dag vært den mest benyttede og ofte den rimeligste reparasjonsmetoden. Utbedringsmetoden omfatter følgende arbeider:

- borthugging av løs og dårlig betong
- rengjøring av armeringsjern
- evt. fjerning av jern og supplering med ny armering
- rustbeskyttelse av armeringsjernet
- gjenmørtling av skader
- evt. ny preventiv overflatebehandling.
